یادگارهایی از مرمت معبد آناهیتا

کاوش های باستان شناسی و مرمت های انجام شده در معبد آناهیتای بیشاپور از آن نظر برجسته و با ارزش است که بدانیم تنها معبد آناهیتای تقریباً سالم و کامل ایران است. سایر بناهایی که منتسب به معبد آناهیتا هستند یا انتساب آن ها محل تردید است و یا آثار کمی از بنا بجا مانده که شناخت اصل بنا را دشوار می نماید. با توجه به اهمیت تحقیقات باستان شناسی و تلاش های ارزنده دکتر سرفراز در مرمت تنها معبد آناهیتای شناخته شده قطعی ایران در بیشاپور، در این قسمت گزارشی تصویری از مراحل مرمت این بنای منحصر به فرد ارائه شده است.

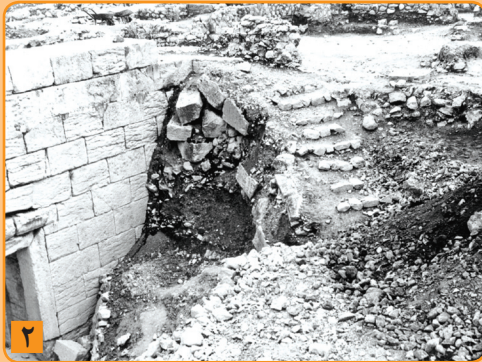
وضعیت درون معبد پیش از هر گونه عملیات کاوش و مرمت

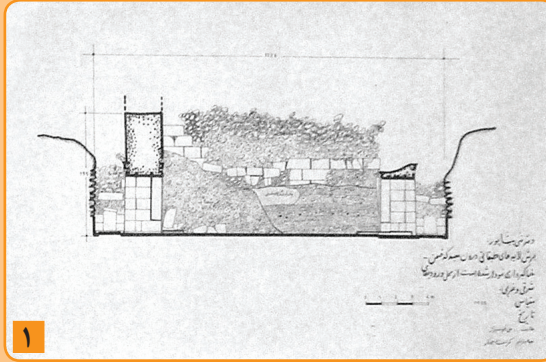
وضعیت معبد پیش از عملیات مرمت

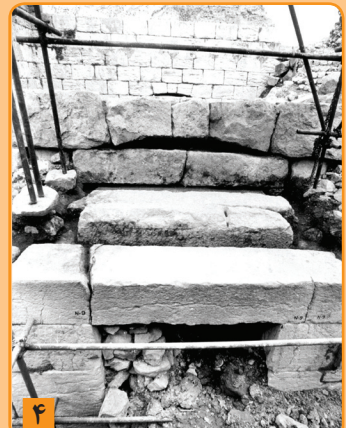
به علت شکستگی شدن، سه تکه شده و جمع آوری گردید در گاه ورودی معبد از رواق غربی که

وضعیت مرمت بنای معبد آناهیتا هنگام عملیات

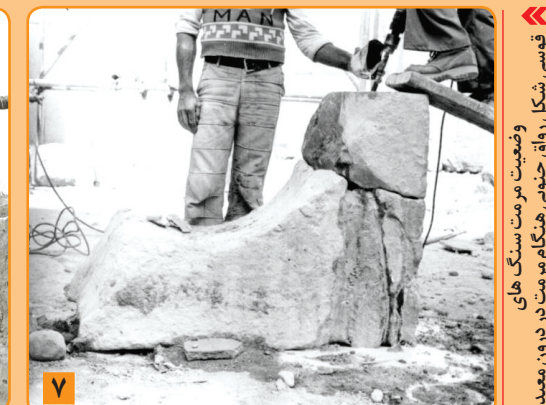
۷

وضعیت مرمت سنگ های قوسی شکل رواق جنوبی هنگام مرمت در درون معبد

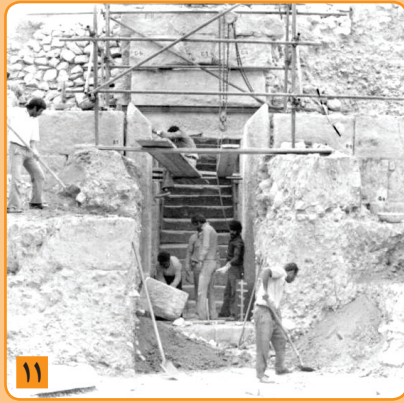
عملیات مرمت ورودی که به علت رانش دچار تخریب گشته بود

چگونگی مهار سنگ های ورودی معبد آناهیتا که از بالا به پایین صورت گرفته

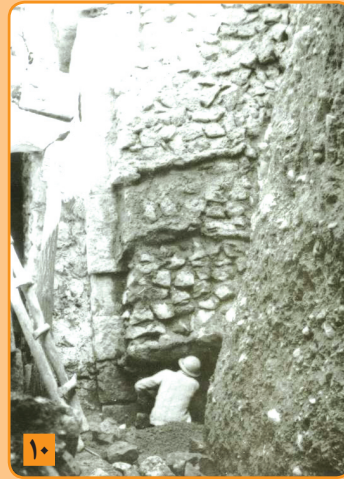
در بدنه جنوبی سطح داخلی بنا به علت رانش خارج، از خط تا آخرین سنگ جمع آوری و در اطراف ورودی عملیات مرمت و نصب صورت گرفت. در این تصویر قسمتی از گمرند آهنی نصب شده و تیرک چوبی جهت استحکام بخشی مشاهده می شود

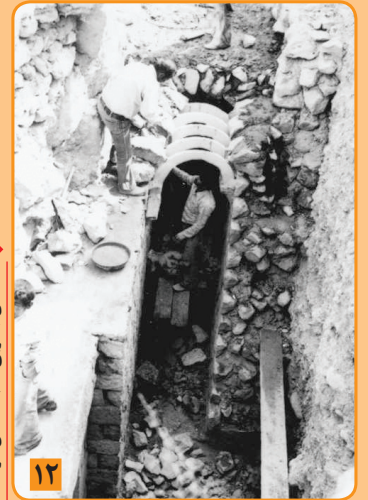
دالان جنوبی معبد ضمن مرمت
