# به دنبال دریاچه

تحلیلی بر معماری منظر  
دریاچه شهدای خلیج فارس در چیتگر

# In Search for a Lake

## Analysis of Landscape Architecture in Cheetgar Lake of the Persian Gulf Martyrs

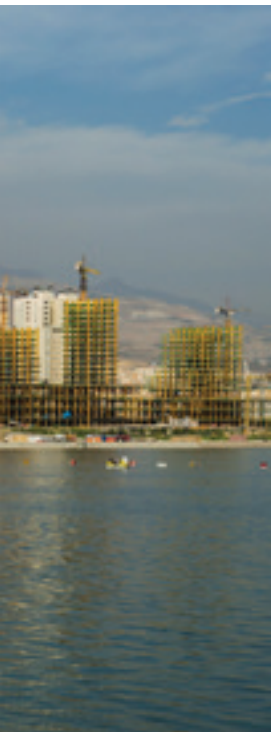
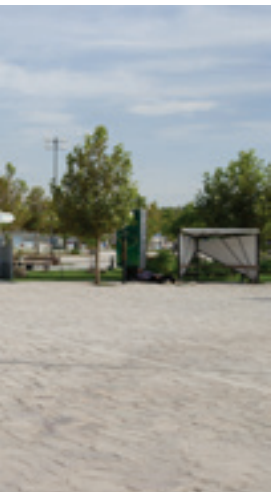
تصویر ۶  
Pic6

تصویر ۶: ایجاد فضاهایی با کفسازی وسیع و غیرهدفمند.  
مأخذ: آرشیو پژوهشکده منظر، ۱۳۹۴.

Pic 6: Undetermined vast paved spaces.  
Source: Archive of Nazar research center, 2015.

دچار اشکال هستند؛ از جمله آلاچیق های اطراف مسیر دریاچه که با وجود داشتن سایه بان، سایه ای کافی ایجاد نمی کنند و به دلیل استفاده از مصالح رنگ روشن در فضا و کمبود سایه در روزهای تابستان با خیرگی بازتاب نور از مصالح و کفسازی ها در روز مواجه هستیم (تصاویر ۳ تا ۵). یکی از دلایل این مسئله، وسعت غیرهدمند فضاهای کفسازی شده است که از آسایش فضا می کاهد (تصویر ۶).

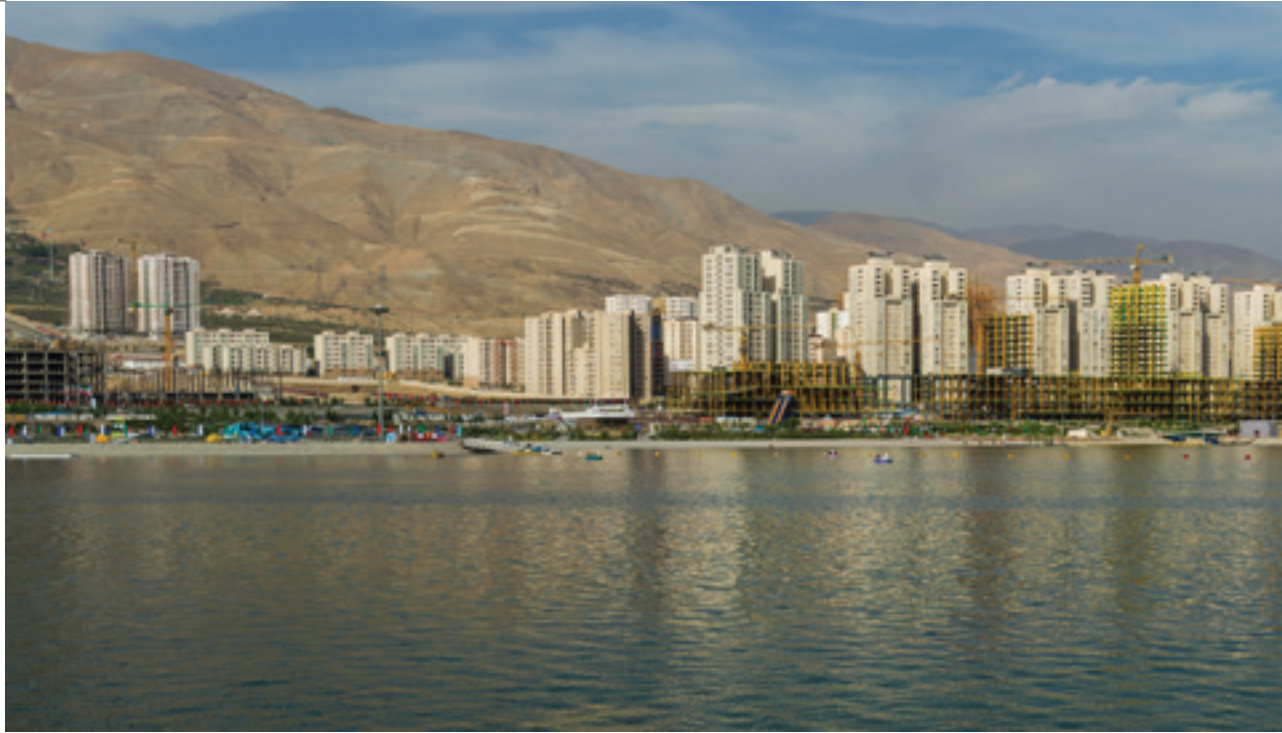
تصویر ۲  
Pic2

تصویر ۲: محدودیت دید و از بین بردن مفصل بین دو نقطه عطف دریاچه و کوه‌های اطراف آن با احداث برج‌های مسکونی در این ناحیه.  
 مأخذ: آرشیو پژوهشکده نظر، ۱۳۹۴.

Pic 2: Limited visibility and joints between the lake and surrounding mountains by construction of residential towers in the area.  
 Source: Archive of Nazar research center, 2015.

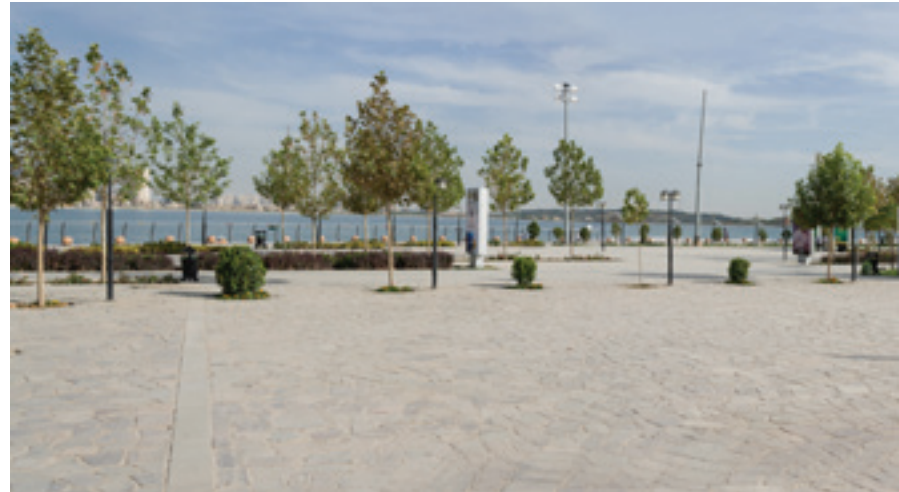
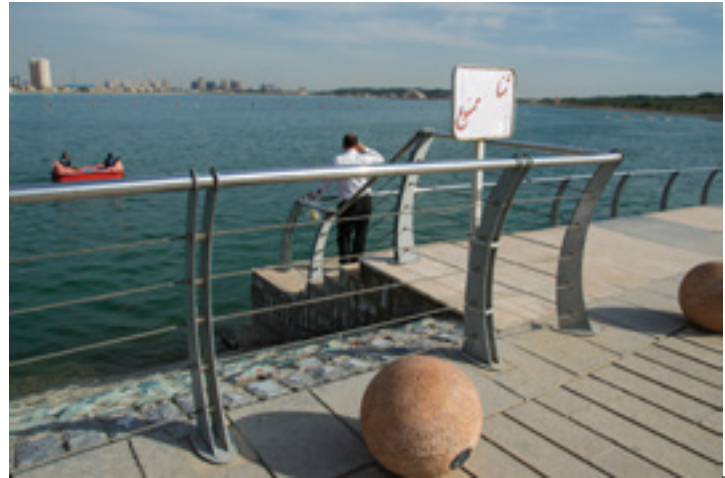
تصاویر ۳ تا ۵: تنوع در سبک و جنس مبلمان از جمله آلاچیق های اطراف سایت و عدم مکان یابی مناسب آن، از آسایش فضا کاسته است. مأخذ: آرشیو پژوهشکده نظر، ۱۳۹۴.

Pic 3 to 5: Gender diversity in style and furniture, including pavilions around the site and their dislocation has reduced the comfort of space. Source: Archive of Nazar research center, 2015.

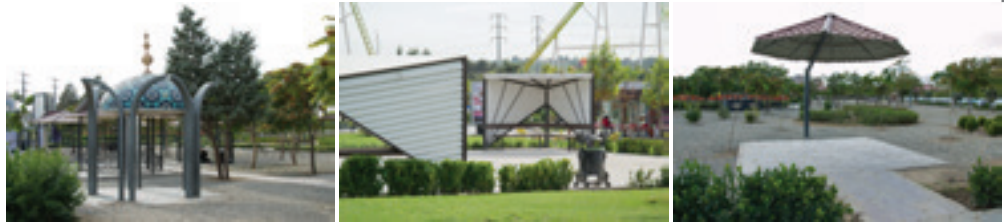
تصویر ۱۰: با حذف ساحل از پهنه دریاچه، آب به عنصری مادی تبدیل شده است که ادراک آن وابسته به خصوصیات تزئینی شیء است. مأخذ: آرشیو پژوهشکده نظر، ۱۳۹۴.

Pic 10: By eliminating the shore, water has become a material element whose perception depends on the decorative characteristics of the object. Source: Archive of Nazar research center, 2015.

با این مقدمه روشن می‌شود که در طراحی دریاچه چیتگر پهنه ساحلی، مهمترین بخش منظر آن است که در طرح موجود تنها به عنوان مسیر پیاده‌روی و نظرها مورد توجه بوده است. ظاهراً دیدگاه کارفرما علت حذف پهنه ساحلی دریاچه بوده است. دقت در طرح روشن می‌سازد که محدوده پیش‌بینی شده برای «لمس» آب در طرح اصلی دریاچه از یک عنصر خاطره‌انگیز که می‌توانست موجب برانگیختگی زیبایی سوژکتیو مبتنی بر خاطره و ذهن مخاطب باشد، به عنصر مادی که زیبایی اوژکتیو مبتنی بر خصوصیات تزئینی شیء، تغییر ماهیت داده است (تصویر ۱۰). این تغییرات موجب دگرگون شدن مفهوم دریاچه در ذهن شهروندان و ایجاد تضاد حاصل از آن شده است. این اتفاق در بلندمدت به دلزدگی و عادی شدن منجر می‌شود. چیزی که نمونه آن را قبلاً در ابعاد کوچکتر در دریاچه پارک شهر یا پارک ملت تجربه کرده‌ایم.

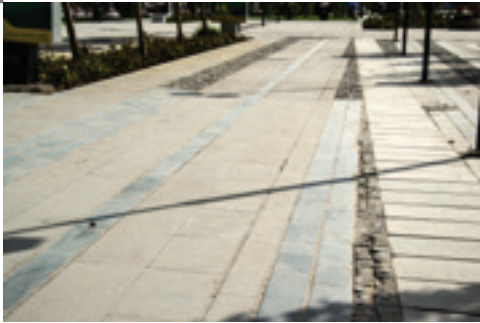
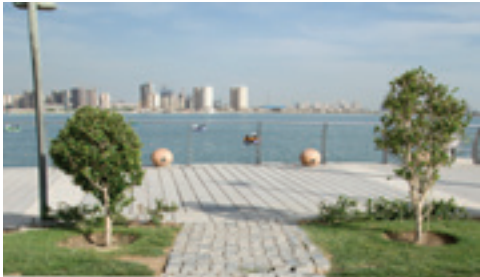
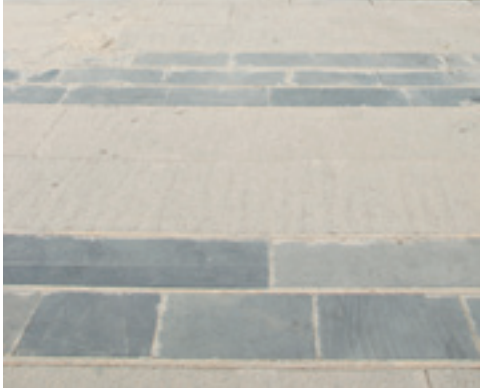
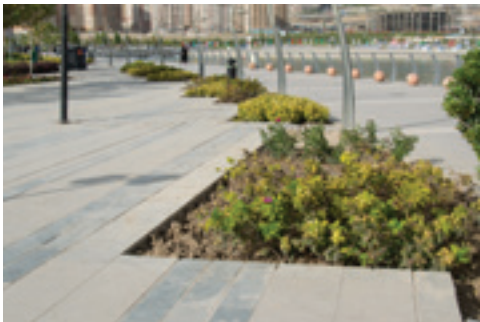
تصاویر ۷ تا ۹: تنوع بیش از حد و تشتت در طراحی جزئیات و غلبه روحیه تزئین‌گرایی در طرح. مأخذ: آرشینو پژوهشکده نظر، ۱۳۹۴.

Pic 7 to 9: extreme diversity and dispersed detailed design and overcoming ornamentation in design. Source: Archive of Nazar research center, 2015.

منظر از آفات زیبایی‌شناسانه پروژه است. به نظر می‌رسد رویکرد حاکم بر پروژه به دلیل تنوع تصمیم‌گیران، طراحان و حضور همزمان سلیقه‌های مختلفی است که به هنگام مواجهه با هر یک از گروه‌های دست‌اندرکار می‌توان نارضایتی همه آنها را از بخش‌هایی از کار که به دست دیگری انجام شده مشاهده کرد. تصاویر ۷ تا ۹ نمونه‌هایی از روحیه تزئین‌گرایی و تشتت نزدیک به آشوب را در زیبایی‌شناسی پروژه نشان می‌دهد.

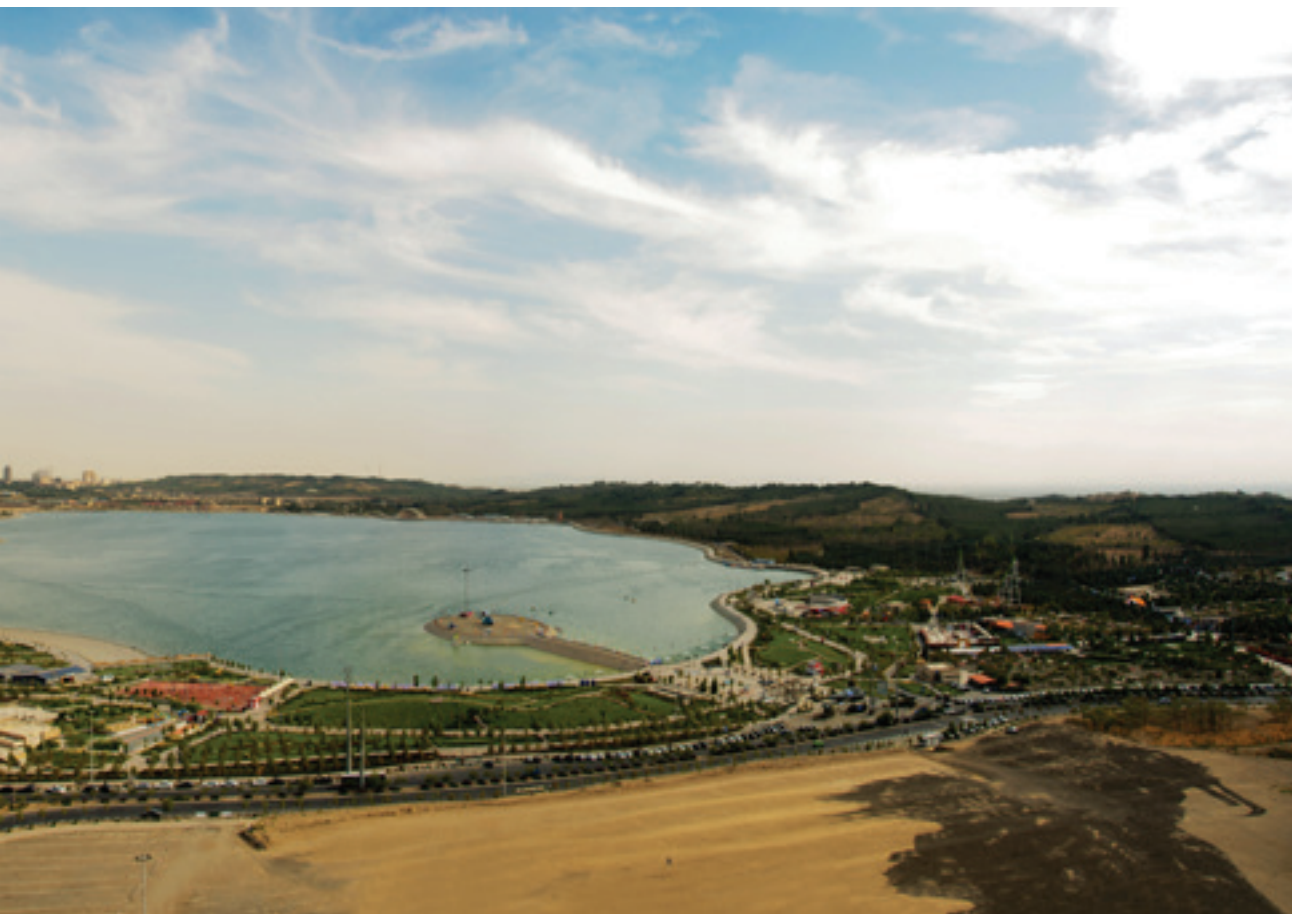
تصویر  
Pic1

تصویر ۱: مکان یابی این پروژه به دلیل عدم پیروی از ساختار زمین ناگزیر به ایجاد برش عمیق و خاکریزی گسترده در زمینی با شیب تند شده که حاکی از رویکرد مدرنیستی پروژه است. مأخذ: آرشیو پژوهشکده نظر، ۱۳۹۴.

Pic 1: Locating the project due to non-compatibility to the context had led to a cutting of deep and wide embankment in a high steep land. This demonstrates the modernist approach of the project. Source: Archive of Nazar research center, 2015.

ارزیابی پروژه در مقیاس کلان به مکان‌یابی و اثرات اکولوژیکی طرح می‌پردازد. اکوسیستم کوهپایه‌ای، مهمترین ویژگی منظرساز بستر پروژه دریاچه شهدای خلیج فارس است. علی‌رغم اینکه عنصر کوه با نقش دوگانه به عنوان منظر و سرزمینی در همسایگی، که در شکل‌دهی شهر و تصاویری که به وجود می‌آورد، نقش مهمی در سیمای سرزمین ایفا می‌کند (نک. اسگارد، ۱۳۹۳)، در این پروژه مورد بی‌توجهی قرار گرفته و موجب گسست منظر شده است. این امر اگر ناشی از سهل‌انگاری و عدم تخصص نباشد، ناشی از نگاه مدرنیستی است که بستر طبیعی شهر را نادیده می‌گیرد. «شهر تهران بر اثر بیش از نیم قرن برنامه‌ریزی و توسعه منطبق با سیاست‌های شهرسازی مدرن، در مقابله با بستر و جریان‌های طبیعی درون خود توسعه یافت و در این مسیر مؤلفه‌های میلیون‌ها هزاران مسأله طبیعی درون شهر، که شکل‌دهنده ساختار فضایی شهر و ذهنیت شهروندان از تهران بودند، یکی پس از دیگری از شهر و زندگی شهروندان حذف شدند» (شهسواری و آل‌هاشمی، ۱۳۹۲). تراشیدن تپه‌ها، پوشانیدن بستر طبیعی آنها با بتن و نصب صخره‌های مصنوعی با منظرسازی‌های غیرمرتبط با مکان نمونه‌های خرد این رویکرد است. عدم توجه به ساختار زمین‌شناسی تهران و عدم ایفای نقش مهم شهری به دره‌های تاریخی-طبیعی تهران در روند برنامه‌ریزی شهر و طرح‌های توسعه آن نمونه بارز نادیده گرفتن ظرفیت‌های طبیعی تهران است. پروژه دریاچه چیتگر نیز در راستای همین سیاست توسعه در شهرسازی تعریف و اجرا شده است و بدون توجه به اکوسیستمی که در آن واقع شده از لحاظ مکان‌یابی و رویکرد طراحی منظر از بستر خود پیروی نمی‌کند. مکان‌یابی این پروژه به دلیل عدم پیروی از ساختار زمین‌ناگزیر به ایجاد برش عمیق و خاکریزی گسترده در زمینی با شیب تند شده که حاکی از همان رویکرد مدرنیستی پروژه است و با استفاده از تکنولوژی، زمین را به شکل دلخواه در می‌آورد. مداخله گسترده و دگرگون‌کننده در زمین و جریان‌های طبیعت، روشی است که نخستین بار در توسعه پایدار و در سال‌های اخیر در پارادایم سازگاری و تاب‌آوری (Resilience) مورد انتقاد جدی واقع شده است (تصویر ۱).
