برج‌های گلی خرائق

شهره جوادی
دکتری تاریخ هنر
استادیار دانشگاه
تهران

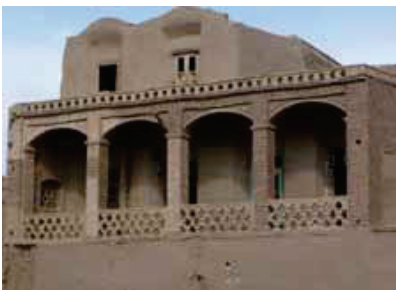
۱: ساختمان‌های متأخر و مربوط به دوره قاجار، مشبک‌های خشتی و آجری برای پنجره، نورگیر و نرده ایوان، عکس: نگارنده، ۱۳۸۹.

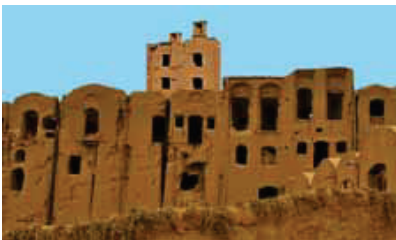
۲: برج‌های گلی به صورت فشرده، عکس: نگارنده، ۱۳۸۹.

در این کویر بی‌کران، ساختمان‌های خشتی به صورت فشرده و چندطبقه به شکل برج‌های سر به آسمان کشیده بنا شده است. از آنجا که نظیر این نوع معماری و شهرسازی را در هیچ‌یک از نقاط کویری ایران سراغ نداریم، سوالات گوناگونی ذهن را به خود مشغول می‌دارد که: آیا مردم این منطقه با کمبود زمین مواجه بوده‌اند یا آب و هوا و شرایط محیطی خاص، چنین وضعی را به وجود آورده است؟ شکل‌گیری چنین برج‌هایی به صورت فشرده و بدون حیاط مرکزی و محوطه‌سازی (البته بعضی از مجتمع‌ها یا برج‌های متعلق به اقشار مرفه یا متوسط، دارای حیاط و حوض و باغچه است) و کوچ‌هایی که با اختلاف سطح در لابه‌لای برج‌ها پیچ و تاب می‌خورد و گاه از زیر ساختمان‌ها به شکل تونل عبور می‌کند، به دلیل توپوگرافی منطقه است یا دلایل امنیتی دارد؟ الگوی آنها چه بوده است؟ نمی‌توان انتظار داشت معماری با این حد از کمال، ریشه در جای دیگر نداشته باشد. مسجد جامع شهر در چندطبقه با حیاط گود، شبستان دوطبقه و منار جنبان از روی بام، مجموعه‌ای زیبا از خشت و گل و آجر را در میان برج‌ها به نمایش گذاشته و این در حالی است که دسترسی به مسجد از چند مسیر مختلف میسر است؛ یکی به بام، دیگری به حیاط و راه دیگر به شبستان می‌رسد که این چنین معماری و شهرسازی، بسیار بدیع و جالب توجه است. مشبک‌های خشتی و آجری به منزله پنجره و نرده‌های ایوان از عناصر معماری و تزیینات است که با سیمایی زیبا و دلنشین در لابه‌لای برج‌ها و سطوح هندسی مربع، مستطیل و قوسی‌شکل در و پنجره‌های قدیمی خودنمایی می‌کند.

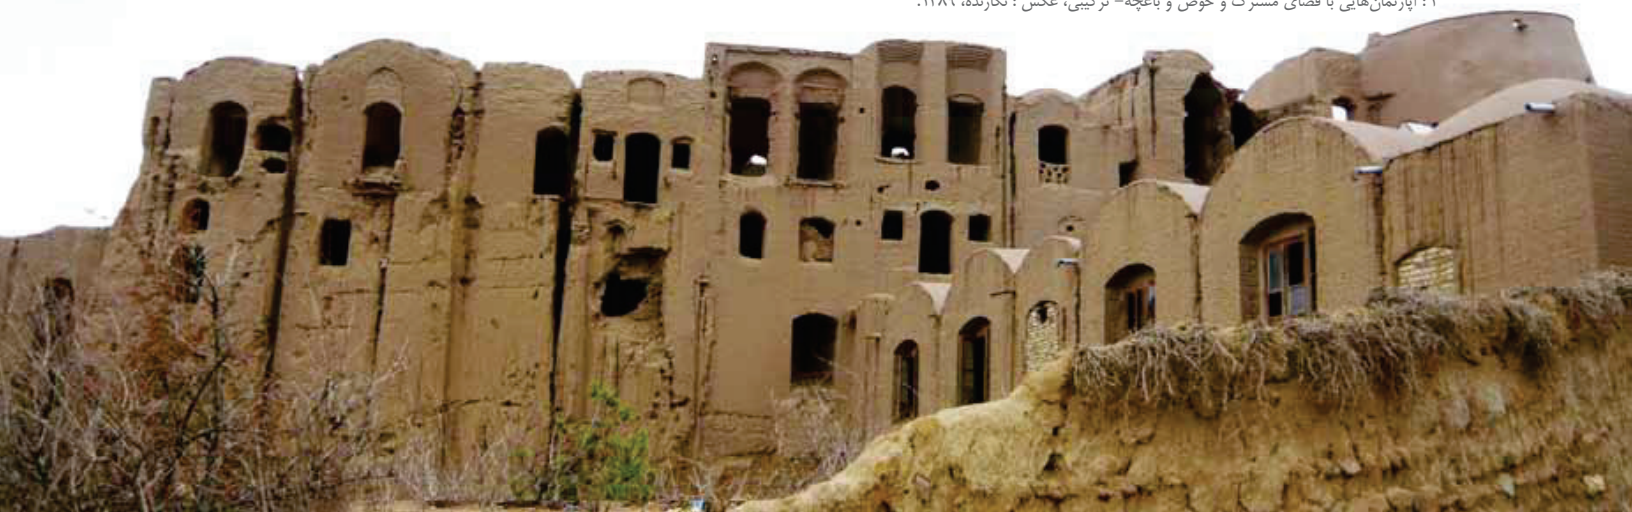
۳: آپارتمان‌هایی با فضای مشترک و حوض و باغچه- ترکیبی، عکس: نگارنده، ۱۳۸۹.
